Rehabilitación

Cubiertas planas transitables

- Impermeabilización
- Aislamiento térmico
- Aislamiento acústico
- Drenajes
- Geotextiles
- Auxiliares

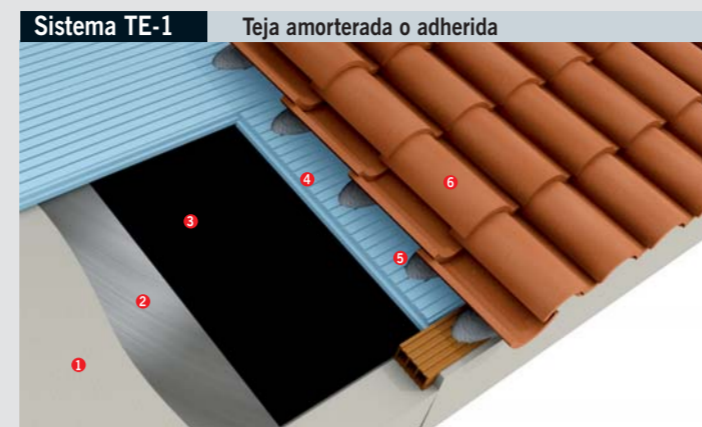
1. Soporte
2. EMUFAL I
3. TEXSEF FV 2C
4. ROOFMATE PT-S
5. Adhesivo TEXSAPUR
6. Teja amorterada o adherida

mm	30	40	50	60	70
A Uc (W/m²k)		0,778	0,637	0,539	0,467	0,410
B %		68	74	78	81	87

Coefficiente de transmisión térmica en función del espesor del aislamiento

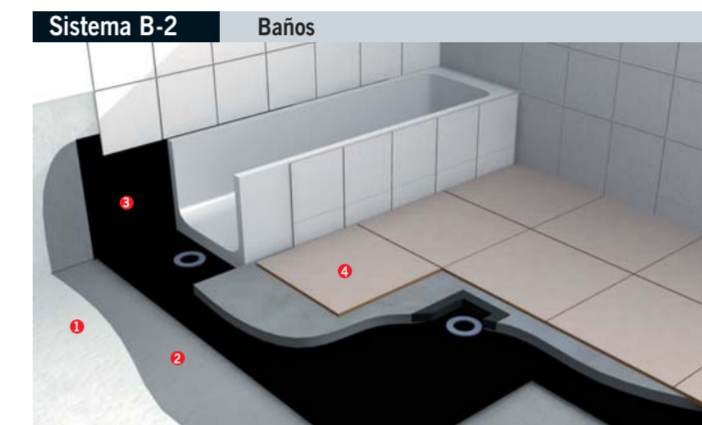
1. Soporte
2. EMUFAL I
3. TEXSEF HD
4. Pavimento adherido con cemento cola

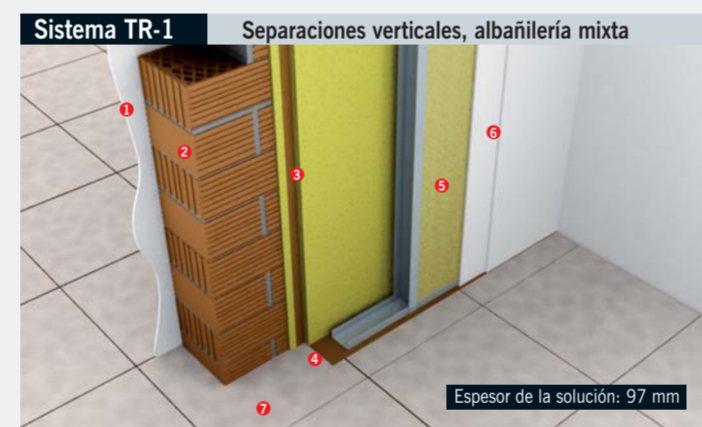
Mejora de aislamiento acústico: de 7 a 9 dBA

1. Enlucido de yeso
2. Ladrillo gero (e: 13 cm)
3. Tecsound® 2FT 80
4. Tecsound® S BAND 50
5. Fibra de vidrio (e: 50 mm; d: 15 kg/m³)
6. 2 placas de yeso laminar de 13 mm
7. Pavimento

Espesor de la solución: 97 mm

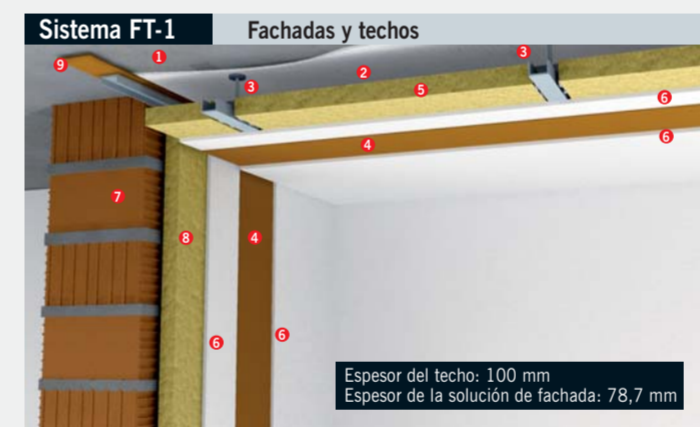
Mejora aislamiento acústico techo: de 5 a 7 dBA

Mejora aislamiento acústico fachada: de 5 a 7 dBA

1. Forjado
2. Cámara de aire (e: 50 mm)
3. Amortiguadores
4. Tecsound® SY 70
5. Lana de roca (e: 50 mm; d: 60 kg/m³)
6. Placa de yeso laminar de 13 mm
7. Ladrillo gero (e: 13 cm)
8. Lana de roca (e: 50 mm; d: 40 kg/m³)
9. Tecsound® S BAND 50

Espesor del techo: 100 mm
Espesor de la solución de fachada: 78,7 mm

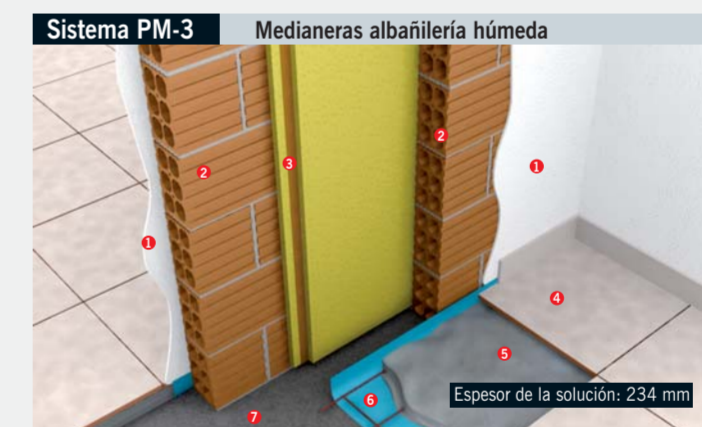
Aislamiento acústico a ruido aéreo RA=56,6 dBA

1. Enlucido de yeso (e: 1,5 cm)
2. Ladrillo hueco doble (e: 9 cm)
3. Tecsound® 2FT 80
4. Pavimento
5. Mortero armado
6. TEXSILEN PLUS 5 mm
7. Forjado

Espesor de la solución: 234 mm

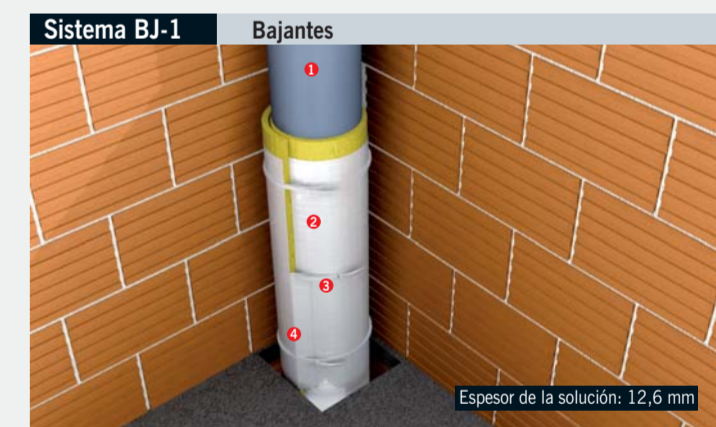
Mejora del aislamiento acústico: 25 dBA

1. Bajante de PVC
2. Tecsound® FT 55 AL
3. Brida de plástico
4. Cinta de aluminio

Espesor de la solución: 12,6 mm

Tecsound® FT55 AL puede utilizarse también para mejora del aislamiento acústico de los huecos de ascensor, colocándolo por el interior del mismo sujeto al soporte mediante fijación mecánica del tipo cotasiega.

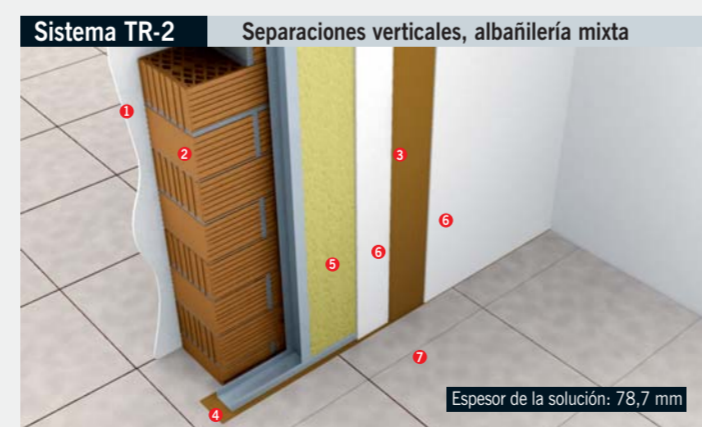
Mejora de aislamiento acústico: de 5 a 7 dBA

1. Enlucido de yeso
2. Ladrillo gero (e: 13 cm)
3. Tecsound® SY 70
4. Tecsound® S BAND 50
5. Fibra de vidrio (e: 50 mm; d: 15 kg/m³)
6. Placa de yeso laminar de 13 mm
7. Pavimento

Espesor de la solución: 78,7 mm

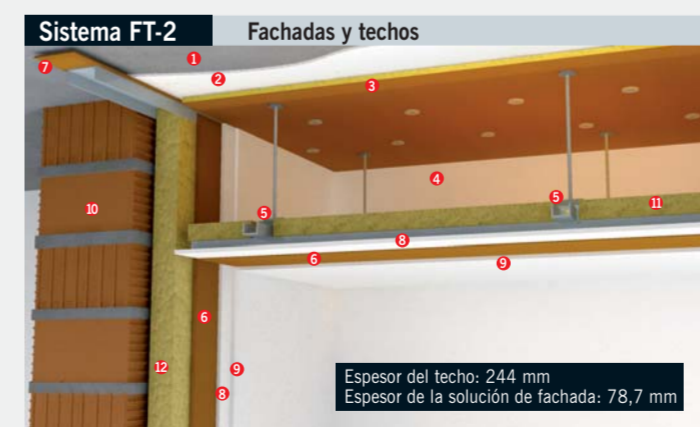
Mejora aislamiento acústico techo: de 8 a 10 dBA

Mejora aislamiento acústico fachada: de 5 a 7 dBA

1. Forjado
2. Enlucido de yeso
3. Tecsound® FT 75
4. Cámara de aire (e: 200 mm)
5. Amortiguadores
6. Tecsound® SY 70
7. Tecsound® S BAND 50
8. Placa de yeso laminar de 13 mm
9. Placa de yeso laminar de 13 mm
10. Ladrillo gero (e: 13 cm)
11. Lana de roca (e: 50 mm; d: 60 kg/m³)
12. Lana de roca (e: 50 mm; d: 40 kg/m³)

Espesor del techo: 244 mm
Espesor de la solución de fachada: 78,7 mm
